Ampliamento dell'impianto di messa in riserva [R13], selezione, cernita [R12] e recupero [R5] di rifiuti speciali, non pericolosi con emissioni in atmosfera

in Comune di Breganze
Provincia di Vicenza

Relazione illustrativa

Integrazioni

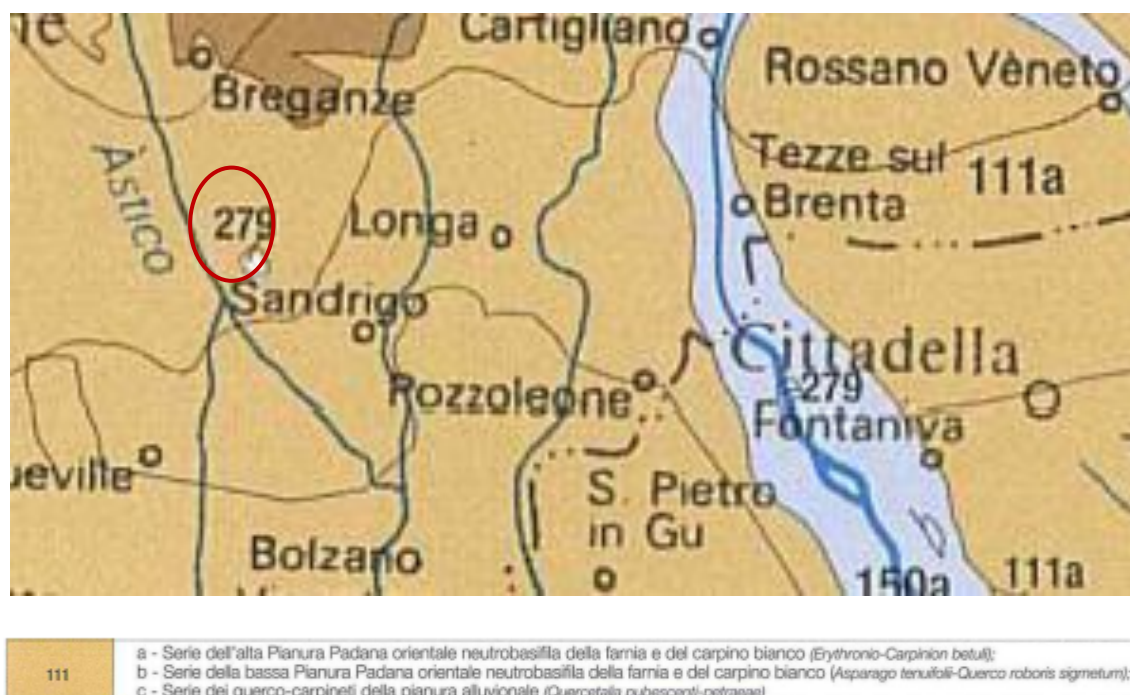
Figura 4 Vegetazione potenziale Area d'intervento In rosso

Le caratteristiche vegetazionali dell'area sono state tratte dalla Carta delle Serie di Vegetazione allegata alla pubblicazione "La Vegetazione d'Italia" di Blasi, dove il sito in oggetto corrisponde alla Serie dell'alta Pianura Padana orientale neutrobasilifila della farnia e del carpino bianco (*Erythronio-Carpinion betuli*) 111a

111	a - Serie dell'alta Pianura Padana orientale neutrobasilifila della farnia e del carpino bianco (<i>Erythronio-Carpinion betuli</i>); b - Serie della bassa Pianura Padana orientale neutrobasilifila della farnia e del carpino bianco (<i>Asparago tenuifolii-Quercus roboris sigmetum</i>); c - Serie dei quercu-carpineti della pianura alluvionale (<i>Quercetalia pubescenti-petraeae</i>)
-----	--
