**OGGETTO: PROVVEDIMENTO DI ASSOGGETTAMENTO ALLA PROCEDURA DI VIA
ART. 19 D.LGS. 152/2006 E S.M.E I. -
DITTA:ECO BORTOLI SRL
PROGETTO: IMPIANTO DI RECUPERO RIFIUTI SPECIALI NON PERICOLOSI -
AUMENTO QUANTITATIVI.
LOCALIZZAZIONE INTERVENTO: COMUNE DI CAMISANO VICENTINO**

PARERE N. 21/2020

Oggetto: Impianto di recupero rifiuti speciali non pericolosi - aumento quantitativi.

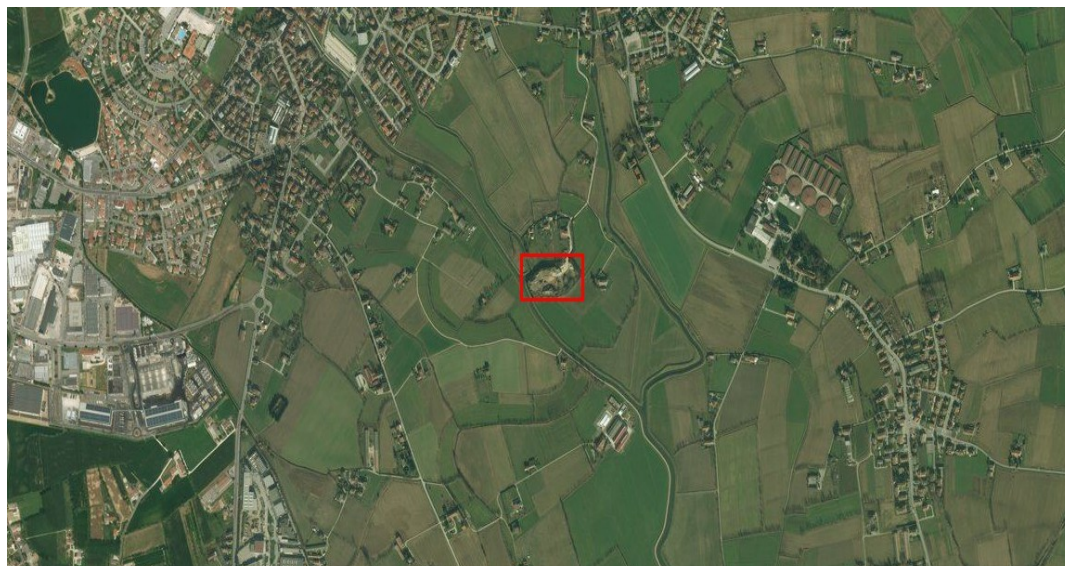
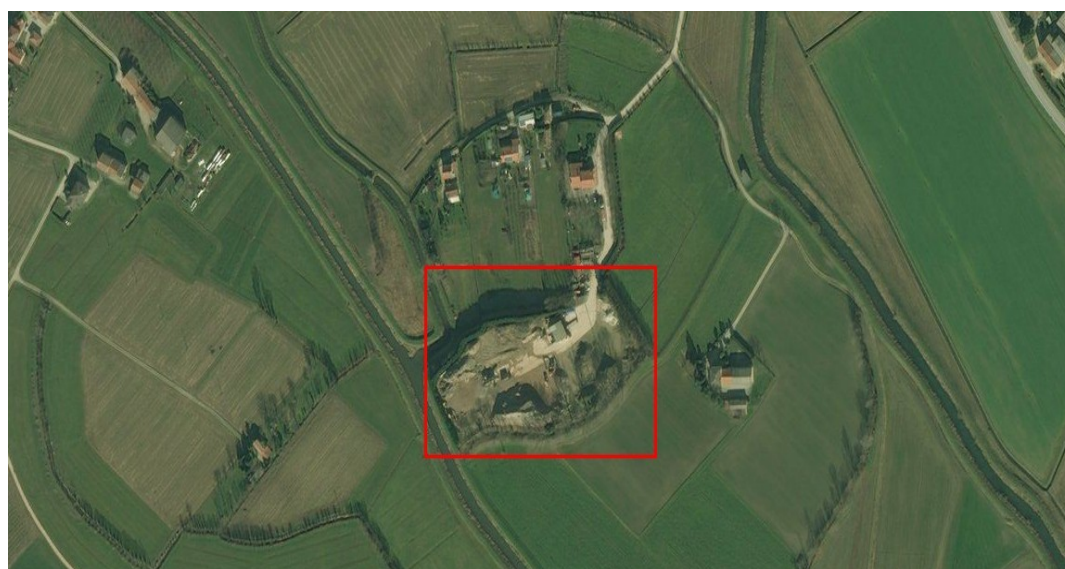
Ortofoto del sito
