Procedura di verifica di assoggettabilità a VIA ai sensi dell'art. 19 del D.Lgs 152/06 e ss. mm. e ii..
Ditta proponente – Eco Bortoli S.R.L.

RELAZIONE TECNICO AGRONOMICA:
*Sistemazione delle aree verdi dell'impianto di recupero
rifiuti speciali non pericolosi Eco Bortoli S.R.L.*

- Dicembre 2020 -

Sede intervento: Via Cornoleo di Sopra, 6
Camisano Vicentino (VI)

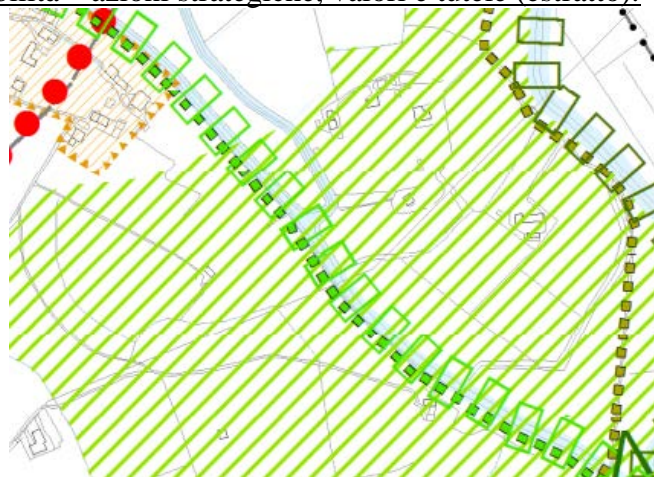
Tavola delle Trasformabilità – azioni strategiche, valori e tutele (estratto):

L'impianto ricade in Area agricola in un ambito con presenza di Valori e Tutele Naturali – Ambiti di interesse Paesaggistico Art.15 delle NTO; di significativo è il riferimento che dice al punto: **Contenuto** *Costituiscono invariante paesaggistica quegli elementi o parti di territorio ove le qualità paesaggistiche assumono rilevanza superiore, diventando risorsa identitaria dei luoghi. Sono costituite da:*

In vicinanza all'impianto sono inoltre riscontrabili elementi del sistema relazionale - Percorsi della mobilità sostenibile territoriale – ed elementi della rete ecologica – Corridoi ecologici secondari.

L'analisi della Tavola delle Trasformabilità ha dato alcune prime indicazioni circa il contesto agricolo con la presenza di valenze paesaggistico-ambientali connesse al paesaggio agrario.

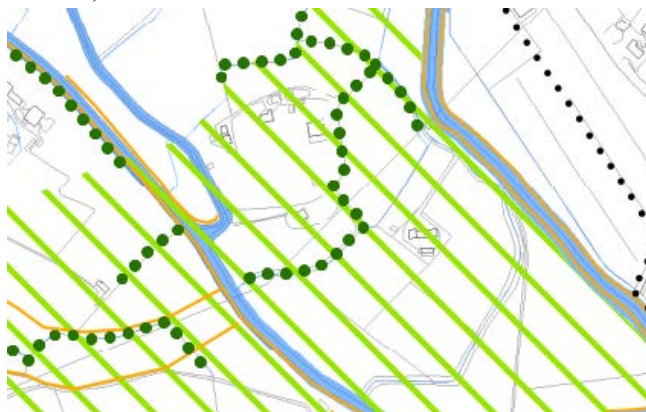
Tavola delle Invarianti (estratto)

L'analisi della Tavola delle Invarianti ha permesso di meglio chiarire quali sono gli elementi caratterizzanti le invarianti di natura paesaggistica del contesto in cui ricade l'impianto, sono stati in particolare evidenziati i Principali filari e siepi del paesaggio agrario ART. 15 delle NTO; di significativo è il riferimento che dice al punto: **Prescrizioni**

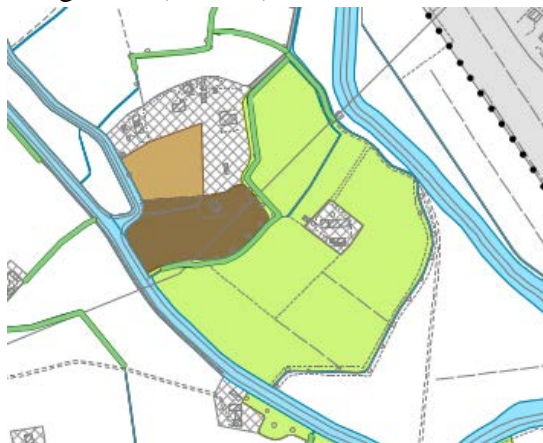
Carta della Copertura del suolo agricolo (estratto)

Dall'analisi si confermano gli elementi significativi del territorio quali seminativi in aree irrigue, prati stabili, filari ed idrografia.

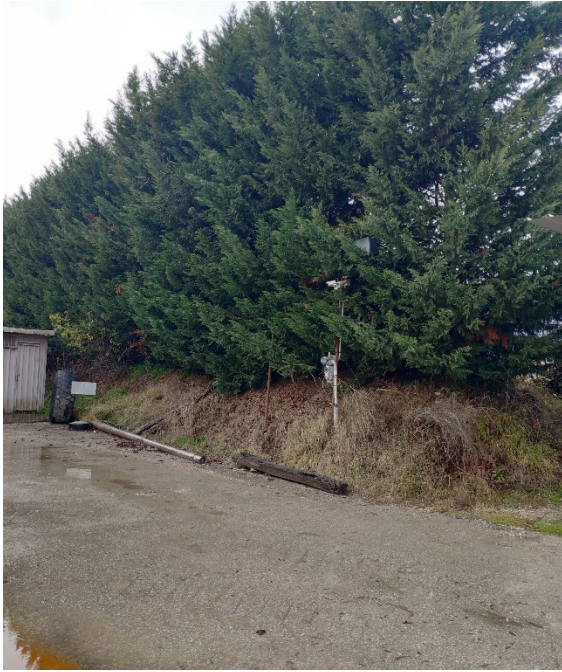
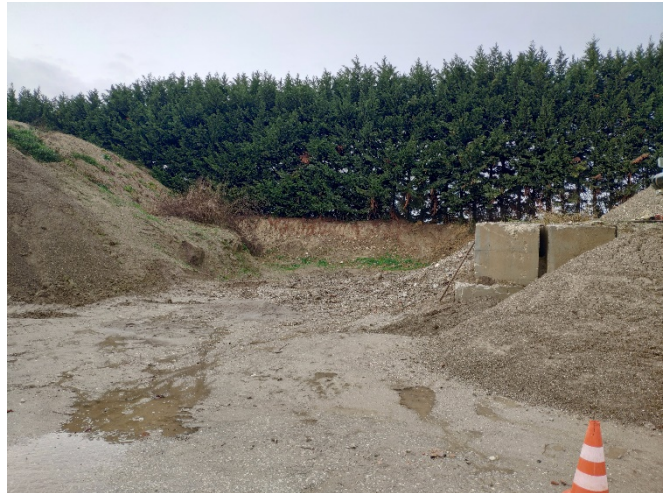
La siepe di Thuja sp. è posta sopra l'argine artificiale creato per delimitare l'area d'impianto nei lati Nord ed Est, la siepe si presenta ben affrancata con una buona densità e molto fitta, non presenza fallanze o situazioni di sofferenza, come anche visibile nelle foto seguenti che mostrano la situazione del lato Nord ed Est, visti dall'interno dell'impianto e dall'esterno.

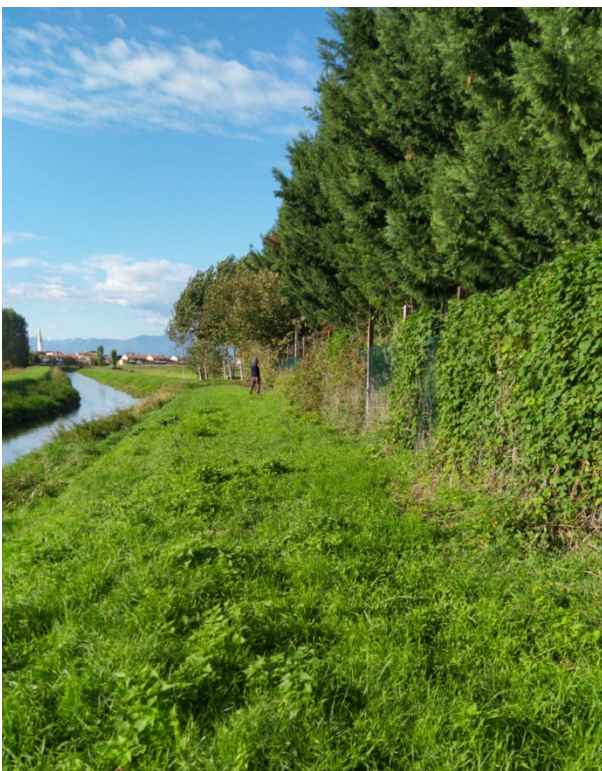
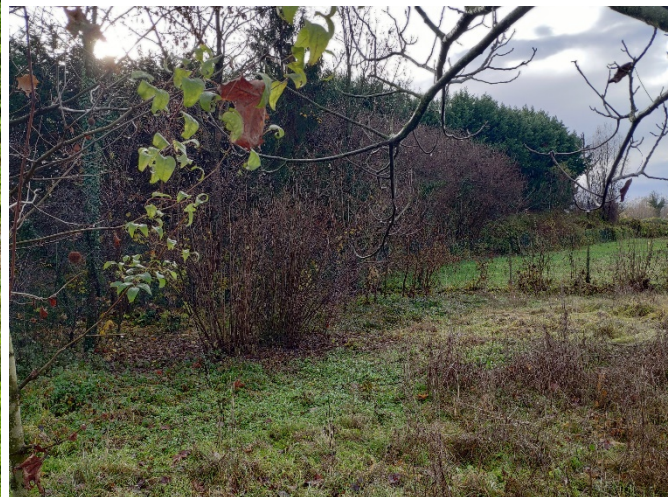
Lo sviluppo corretto della siepe garantisce l'effetto di "mascheramento" richiesto a questo intervento, anche dall'esterno dell'impianto la siepe si presenta compatta e ben gestita:

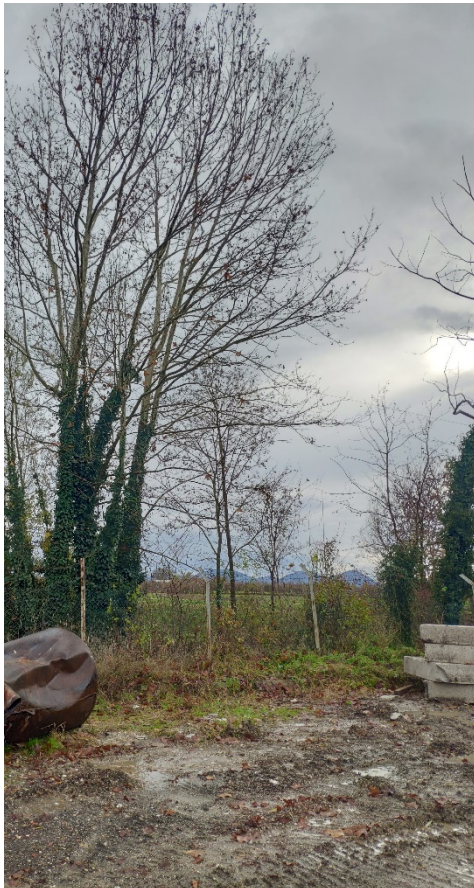
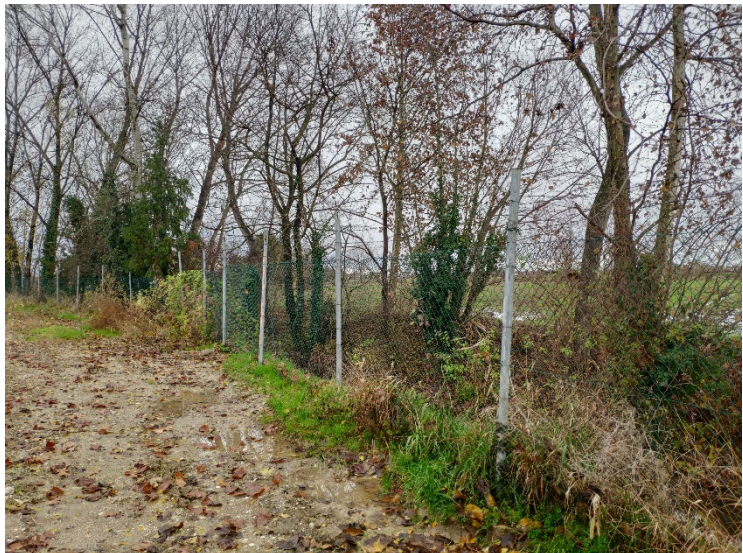
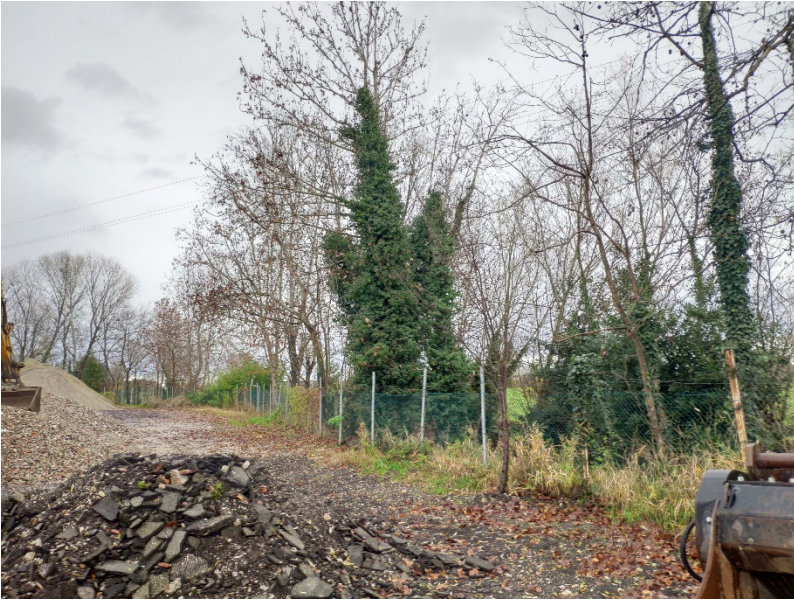
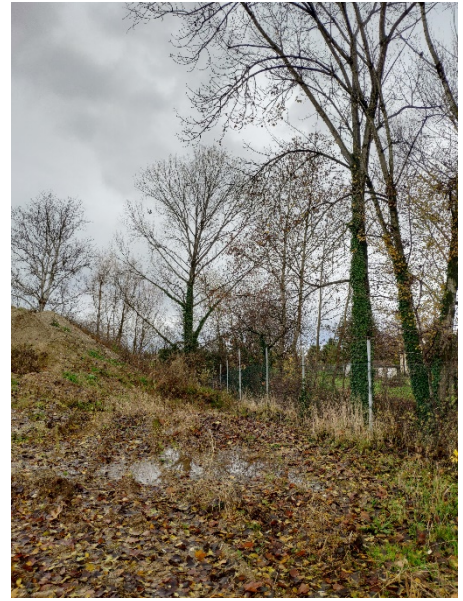
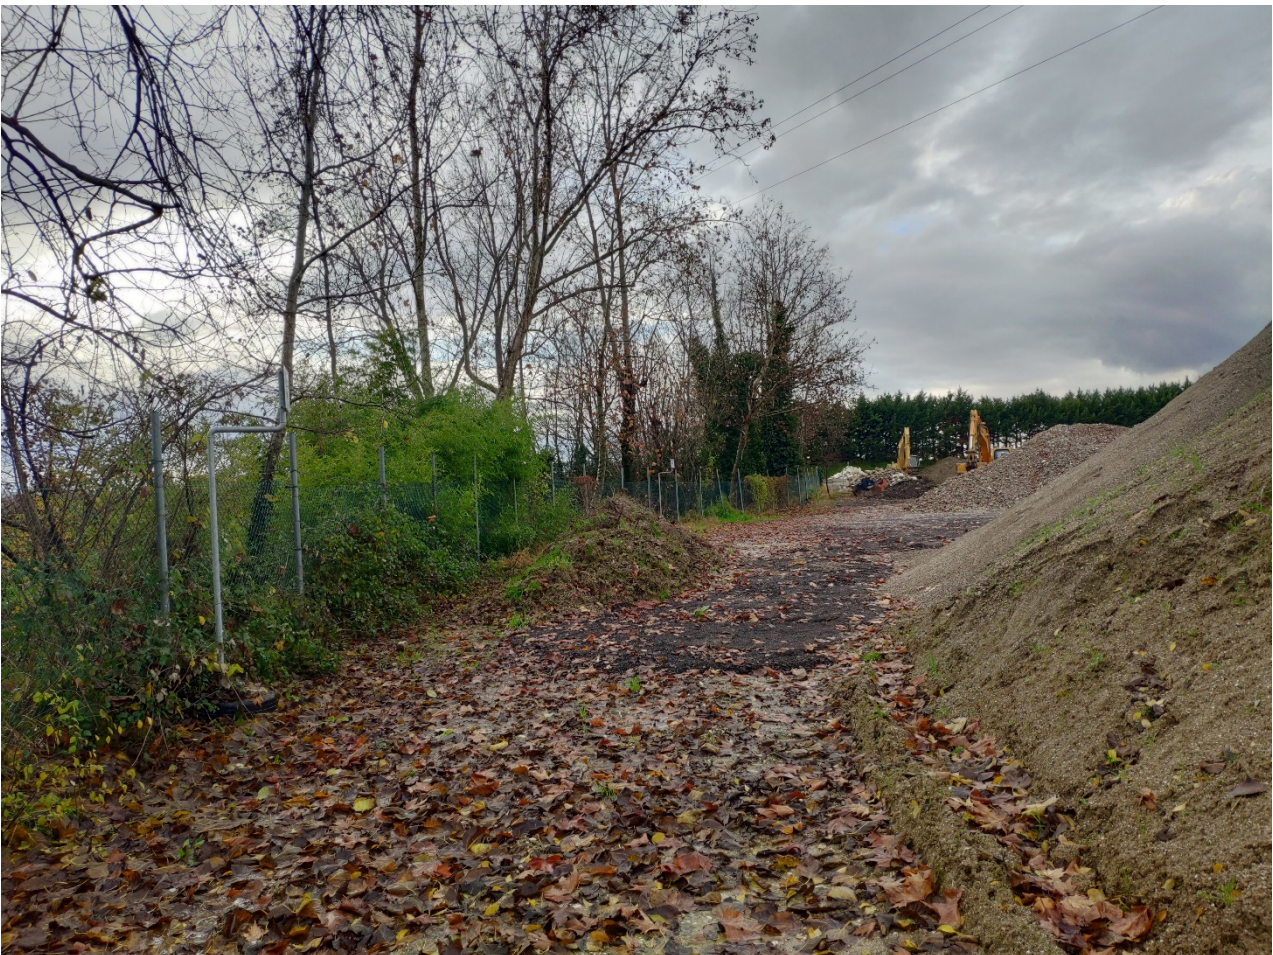
Dall'entrata della proprietà Bortoli fino al punto in cui sfocia nella roggia Puina il canale presenta su entrambi i lati formazioni arboree a formare delle siepi campestri, sia nel versante di proprietà Bortoli che nel versante delle altre proprietà.

Questo doppio filare è tipico di questi ambienti nella tipologia delle specie che lo compongono, soprattutto platano, salice bianco, robinia e pioppo e nella forma di mantenimento, con piante periodicamente tagliate e mantenute con capitozzatura bassa (platano e robinia) ed alta (pioppo e salice bianco), nel perimetro sud molte delle piante di pioppo e di platano non sono tagliate da molto tempo e sono cresciute raggiungendo altezze tra i 15 e i 18 metri.

Con il sopralluogo si è riscontrata l'opportunità di effettuare un intervento di miglioramento della siepe campestre perimetrale che corre lungo il lato Sud mentre non si ritiene necessario intervenire sulla siepe di Thuja sp. presente sopra il terrapieno nei lati Nord ed Ovest, considerata la buona situazione vegetativa in cui si trova.

Obiettivo dell'intervento sulla siepe campestre è di riempire alcune fallanze che si sono riscontrate, complessivamente 60 metri in tre punti separati, individuati nella Tavola di progetto del Verde come A), B) e C), e creare un gruppo di piante che con il tempo andranno a sostituire gli esemplari di platano e pioppo che hanno raggiunto le dimensioni di piante adulte e sono prossimi ad interventi di abbattimento o nel caso di eventuali schianti.
