QUADRO AMBIENTALE - Caratterizzazione dell'impatto paesaggistico e sulle risorse naturali - Approfondimento progetto aree a verde - Sesti di Impianto

AMPLIAMENTO FABBRICATO COMMERCIALE "SORELLE RAMONDA"

PROCEDURA DI VALUTAZIONE DI IMPATTO AMBIENTALE SU PROGETTO DEFINITIVO

Q3 all.PV 5

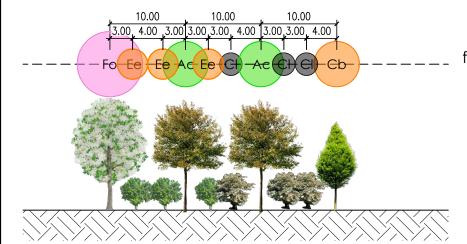
sesto d'impianto t<u>ipo A</u> filari parcheggio Ovest

Fo: Orniello (Fraxinus ornus)

Ac: Acero Campestre (Acer campestre) Cb: Carpino Bianco (Carpinus betulus) CI: Biancospino (Crataegus laevigata)

Ee: Berretta del Prete (Euonymus europea)

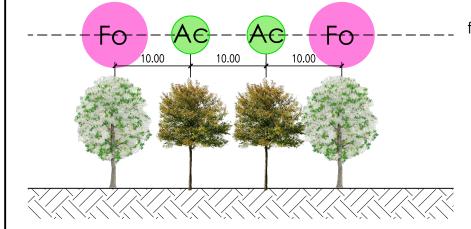
sesto d'impianto tipo B filari parcheggio privato

Fo: Orniello (Fraxinus ornus)

Ac: Acero Campestre (Acer campestre)

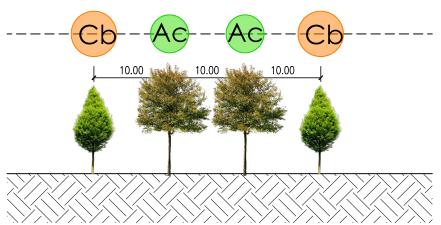
sesto d'impianto tipo C filari parcheggio Nord

Ac: Acero Campestre (Acer campestre) Cb: Carpino Bianco (Carpinus betulus)

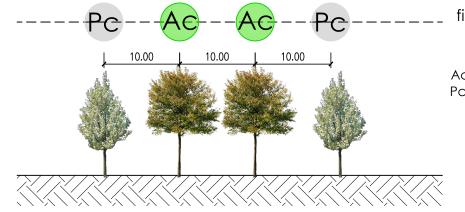
sesto d'impianto tipo D filari parcheggio

Ac: Acero Campestre (Acer campestre) Pc: Pero da Fiore (Pyrus calleryana)

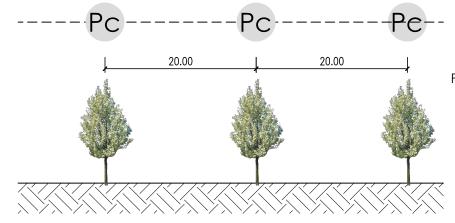
sesto d'impianto tipo E filari parcheggio Fronte

Pc: Pero da Fiore (Pyrus calleryana)
