PROGETTO PER LA VALORIZZAZIONE DEI LOCALI STORICI

CAFFE' BORSA

PROGETTO DI FATTIBILITA' - ALLEGATO 1

TAVOLA 26 - STATO DI PROGETTO

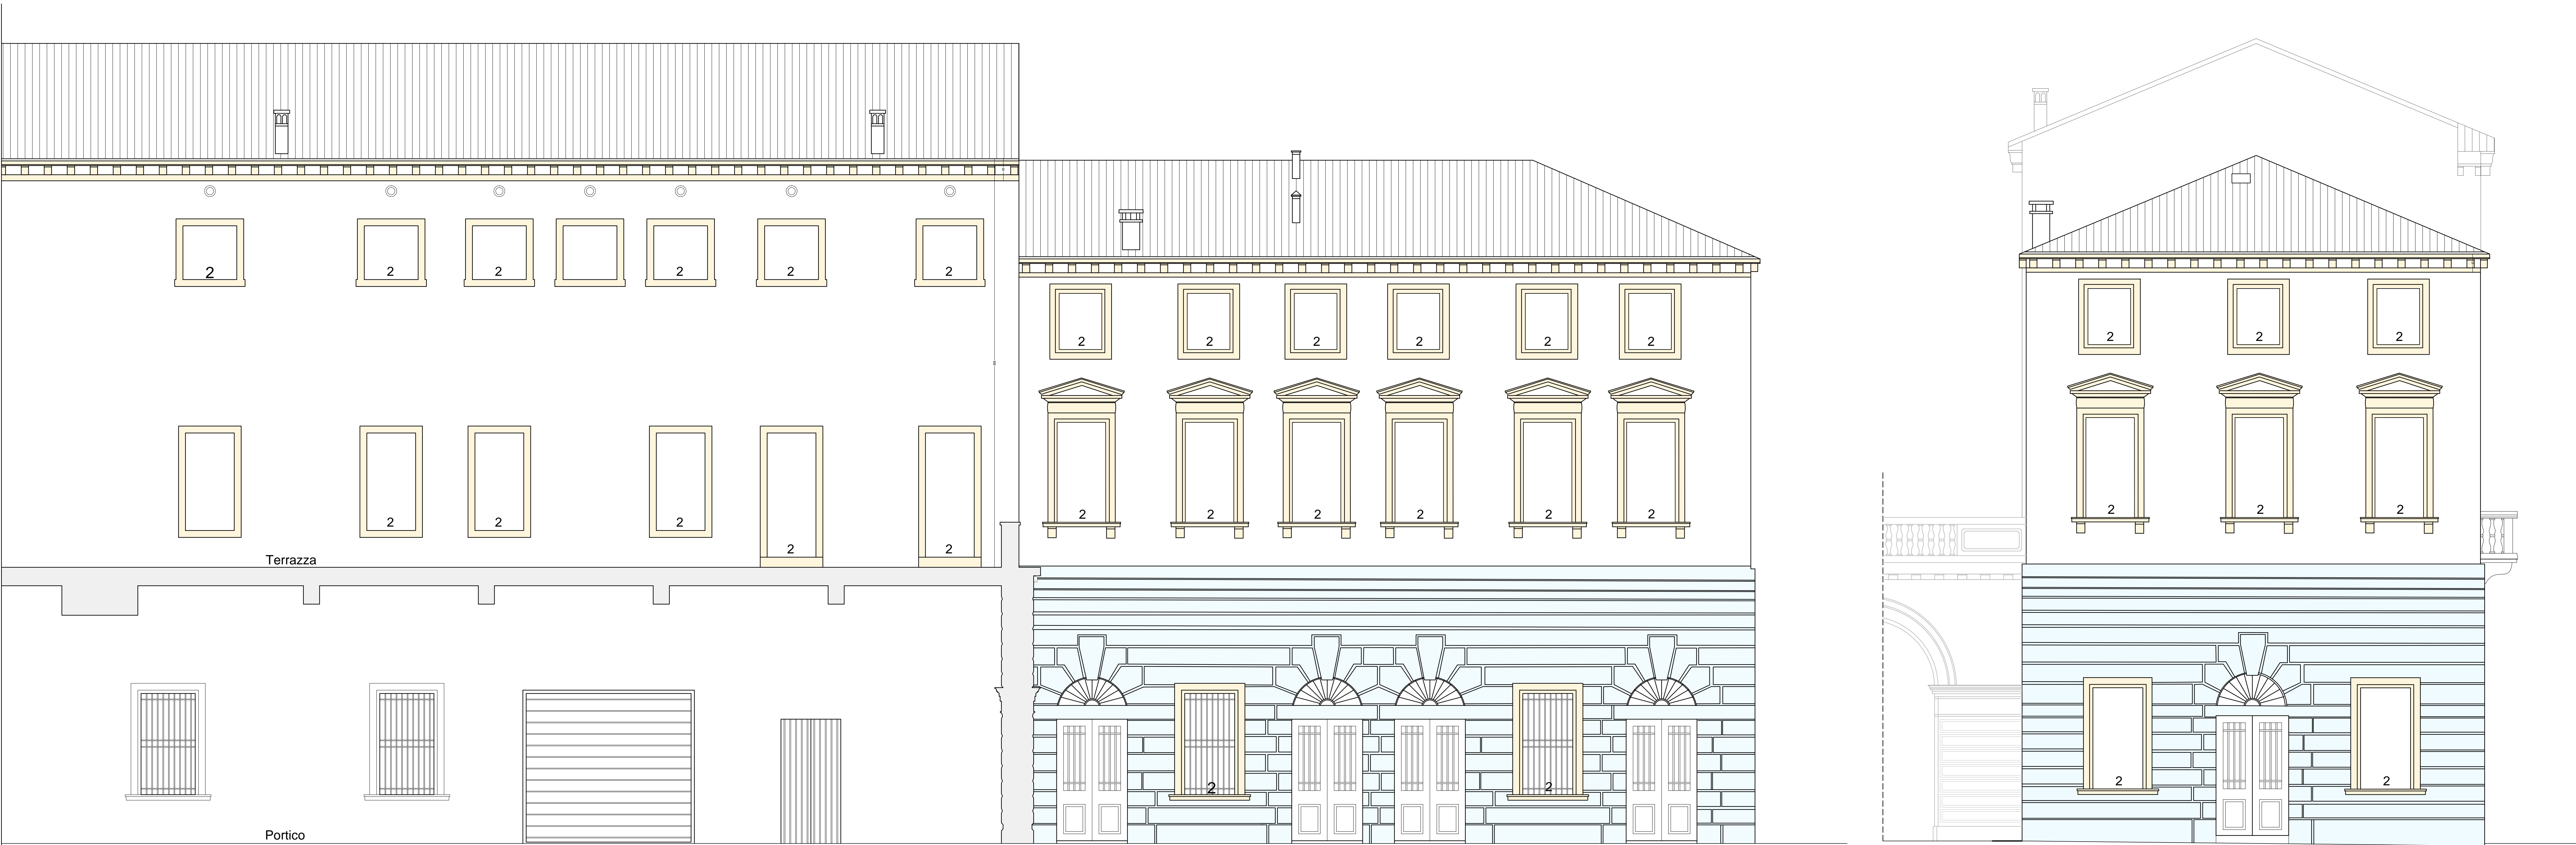
- Bugnato in Pietra di Vicenza
- Lesena in pietra artificiale (conglomerato cementizio"martellinato")
  - Applicazione di prodotto biocida steso a spruzzo tipo "Biotin T" Cts, avendo cura di imbibire le patine più spesse e di fare agire il prodotto almeno tre giorni prima del lavaggio;

- Rimozione dei depositi incoerenti come polvere e guano con lavaggio a bassa pressione;
  - Rimozione dei depositi compatti con impacchi in polpa di cellulosa e soluzione di carbonato di ammonio a percentuali variabili a seconda dei tests preliminari eseguiti ;

- Rimozione manuale dei depositi più tenaci con l'ausilio dei bisturi;
  - Consolidamento corticale delle superfici incoerenti con silicato di etile;
  - Consolidamento di frammenti in fase di distacco con infiltrazioni di resina epossidica semifluida;

- Incollaggi di frammenti/elementi distaccati con resina epossidica in pasta;
  - Risarcimento delle fessurazioni e delle lacune con malta a base di calce aerea, sabbia di fiume e inerti per conferire aspetto morfologico e compositivo simile all'originale;

- Revisione cromatica delle superfici con velatura diffusa di latte di calce con ossidi minerali per riequilibrare la colorazione, laddove lacunosa o alterata;

- Applicazione finale di prodotto protettivo steso a pennello, tipo silossano;
  - Passivazione e trattamento antiruggine degli elementi metallici.
- Balcone con balastra in conglomerato cementizio

- Contorni forometrie in Pietra di Vicenza sagomata, balcone con balastra in pietra di Vicenza, cornici, ornamenti
  - Applicazione di prodotto biocida steso a spruzzo tipo "Biotin T" Cts, avendo cura di imbibire le patine più spesse e di fare agire il prodotto almeno tre giorni prima del lavaggio;

- Rimozione dei depositi incoerenti come polvere e guano con lavaggio a bassa pressione;
  - Rimozione dei depositi compatti con impacchi in polpa di cellulosa e soluzione di carbonato di ammonio a percentuali variabili a seconda dei tests preliminari eseguiti;

- Rimozione manuale dei depositi più tenaci con l'ausilio dei bisturi;
  - Consolidamento corticale delle superfici incoerenti con silicato di etile;
  - Incollaggi di frammenti/elementi distaccati con impasto a base di calce caricato con polvere di pietra dello stesso litotipo dell'originale;

- Risarcimento delle fessurazioni e delle lacune con malta a base di calce aerea, sabbia di fiume e inerti per conferire aspetto morfologico e compositivo simile all'originale;

- Applicazione finale di prodotto protettivo steso a pennello, tipo silossano.

PROSPETTO OVEST - SEZIONE SU PORTICATO

PROSPETTO SUD
